**RAPPORT D'ENQUÊTE AÉRONAUTIQUE**  
**A03C0118**

**PANNE MOTEUR — ATERRISSAGE FORCÉ**

**DU de HAVILLAND DHC-3 OTTER C-GGON**  
**DE WHITESHELL AIR SERVICE LTD.**

**LE 22 MAI 2003**

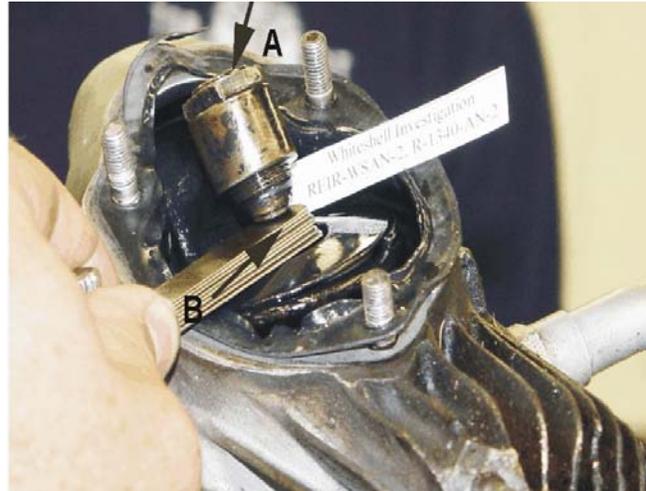
L'examen de la cellule n'a révélé aucune anomalie antérieure à l'impact. Le moteur, un Pratt & Whitney Wasp R-1340-S3H1-G, a été récupéré sur les lieux de l'accident et envoyé à un atelier de révision générale local pour y subir une analyse en cours de démontage. Pendant qu'on faisait tourner le vilebrequin, on a constaté que la soupape d'échappement du cylindre numéro trois ne s'ouvrait pas. On a mesuré que la vis de réglage de soupape dépassait le contre-écrou de 1/16 pouce et que le jeu de la soupape était de 0,233 pouce. Le manuel de maintenance du moteur stipule que la vis de réglage de la soupape doit dépasser d'au moins 1/8 pouce et que le jeu de la soupape doit être de 0,035 pouce (voir la figure 1).

**Figure 1.** A - Dépassement insuffisant de la vis de réglage  
B - Jeu de soupape excessif

un nouveau réglage de la soupape, ce qui explique pourquoi le dépassement de la vis de réglage était hors limites. Ce réglage avait sans doute pour objectif de ramener à l'intérieur des limites le jeu de la soupape qui ne cessait de diminuer. L'usure s'est poursuivie jusqu'au moment où la soupape d'échappement a refusé complètement de s'ouvrir. Lorsque la soupape d'échappement est demeurée fermée, les gaz d'échappement se seraient accumulés dans la chambre de combustion avant de revenir vers l'arrière pour passer à travers l'ouverture de la soupape d'admission et atteindre le circuit d'admission. Les gaz chauds auraient alors enflammé le mélange air-carburant dans le circuit d'admission, d'où le retour de flamme et la perte de puissance moteur.

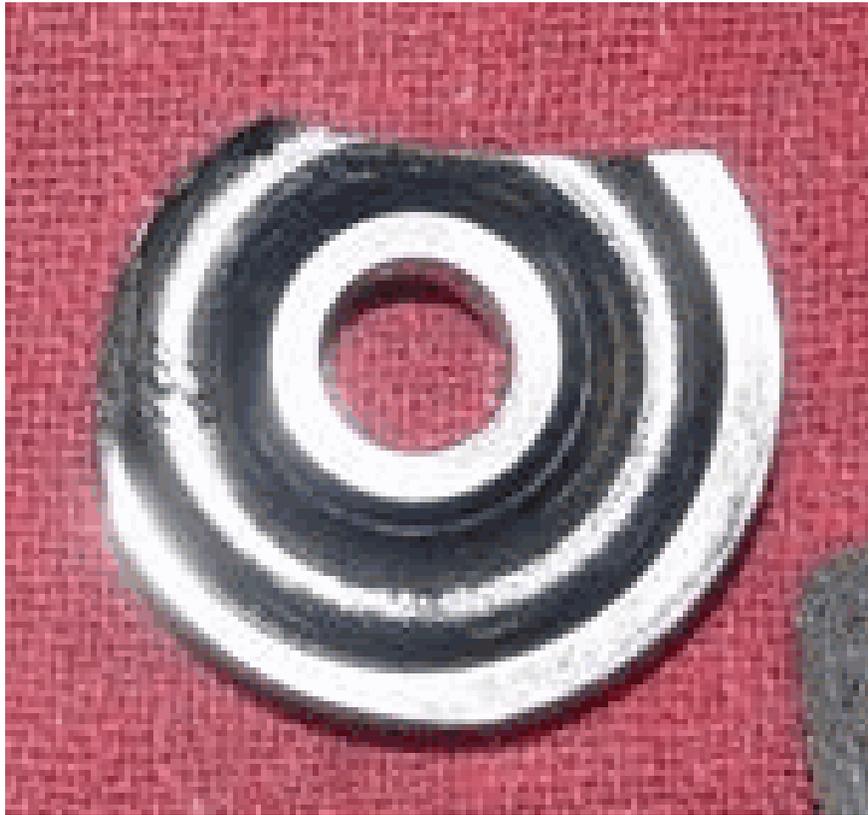
*Annexe A - Galet de came usé*

On a déposé le carter avant du moteur et on a constaté que le galet de came de la soupape d'échappement du cylindre n° 3 était excessivement usé. La partie supérieure du guide de galet de came à rainure était fendue et brisée. On a mesuré le galet de came et on a constaté qu'il était usé de 0,249 pouce et qu'il présentait un méplat sur un côté (voir l'annexe A). On a inspecté la couronne à cames et on a découvert que les quatre bossages d'échappement étaient excessivement usés et hors limites. On a inspecté la tige poussoir de la soupape d'échappement du cylindre n° 3 et on a déposé les rotules d'embout pour vérifier le nombre de rondelles d'espacement placées sous les rotules. On peut allonger ou raccourcir la portée des tiges poussoirs en ajoutant des rondelles d'espacement sous les rotules d'embout de manière à régler le jeu des soupapes au moment d'une révision générale ou du remplacement d'un cylindre. Il y avait deux rondelles d'espacement à l'une des extrémités, et une seule à l'extrémité opposée. Toutefois, la rondelle d'espacement unique avait été installée en position verticale et avait été repliée de force à angle droit.

Pendant le fonctionnement normal du moteur, le soulèvement répété de la soupape a sans doute déformé encore plus la rondelle d'espacement, ce qui a eu pour effet de raccourcir la longueur totale de la tige poussoir et d'augmenter le jeu entre la soupape et le culbuteur de soupape. Le jeu excessif a sans doute provoqué un martellement du galet de came contre les bossages de la couronne à cames. Il est probable que le réglage de la soupape effectué au premier intervalle d'inspection aux 100 heures a ramené le jeu à l'intérieur des tolérances, mais le galet de came et la couronne à cames avaient déjà subi des dommages. De petits fragments de matériau du galet de came avaient sans doute commencé à se détacher, ce qui a engendré un méplat sur le galet de came. Lorsque le galet a cessé de tourner et a commencé à glisser sur les bossages de came, le processus d'usure a commencé à s'accélérer. À un moment donné, il y a eu

La rupture ou la défaillance de la partie supérieure du guide de galet de came à rainure est sans doute survenue à cause de l'usure des galets et des bossages de came de la soupape d'échappement du cylindre n° 3 qui a augmenté la course du poussoir et éventuellement fait dépasser la tige du galet de came au-delà du guide de poussoir. Le dépassement de la tige du galet de came aurait entraîné son déplacement vers l'extérieur, où elle aurait fendu la partie supérieure du guide de galet de came à rainure. Il est probable que la rupture de cette dernière pièce a été causée par le retour de flamme et qu'elle n'a pas contribué à la perte de puissance du moteur.
